# Непредусмотренные ситуации в период пусконаладочных работ оборудования ГЭС

Михайлов М. Г.<sup>1</sup>, руководитель проекта (АО “Тяжмаш”)

Представлена информация о технических ситуациях во время выполнения пусконаладочных работ технологического оборудования ГЭС.

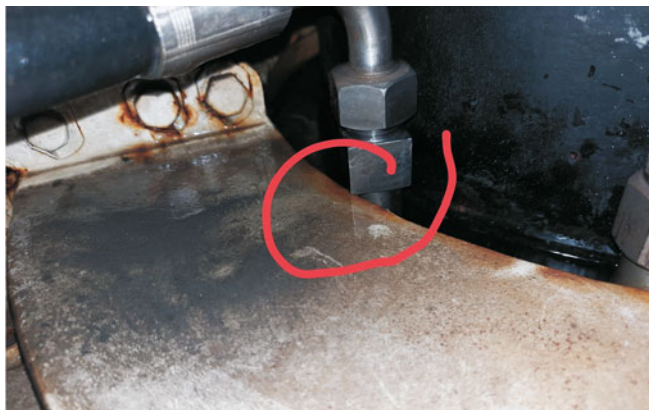
**Рис. 2.** Грань переходника подвода воды зацепилась и повисла на крышке уплотнения вала турбины

Все три гидроагрегата успешно прошли пуск на холостые обороты. Расход воды и перепад давления уплотнения вала турбины контролировались расходомерами и датчиками давления. Продолжались испытания гидроагрегатов на холостом ходу. В какой-то момент только на одном гидроагрегате при сохранившемся расходе воды исчез перепад давления уплотнения вала. Увеличение давления на подаче воды и расхода не обеспечивали работу уплотнения вала, повторяя аварийные отключения. После тщательного осмотра корпуса уплотнения было обнаружено зависание гранёной части одного переходника (подачи воды в уплотнение) на крышке

корпуса уплотнения (рис. 2, 3). В результате кольца из материала ФУТ во втулке не касались вращающегося бронзового кольца, нарушив уплотнение торцевого типа между вращающимся валом и неподвижной крышкой гидротурбины.

После механической шлифовки граней всех переходников подачи воды к уплотнению вала, исключив зависание любого из них на крышке уплотнения, проектная работа торцевого уплотнения гидротурбины была полностью восстановлена.

2. Конструкция уплотнения вала гидротурбины должна исключать возможность зависания подвижной втулки уплотнения, чтобы не нарушить герметичность подвижного соединения вал — крышка гидротурбины. При отсутствии перепада давления в торцевом уплотнении вала гидротурбины необходимо проверить возможное зависание подвижной втулки уплотнения по какой-либо причине.

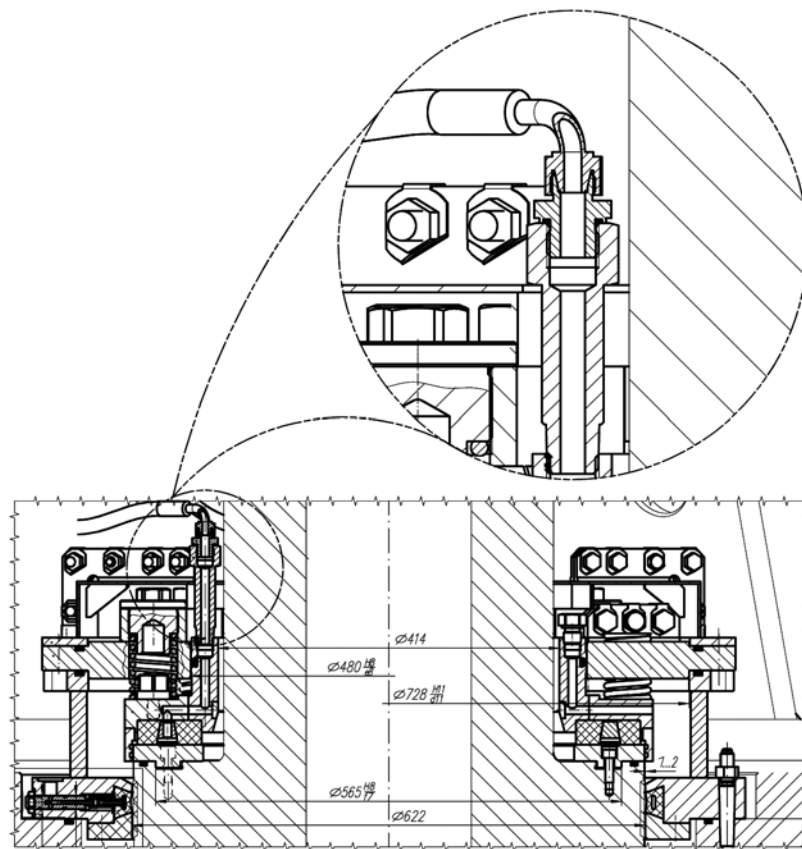
Рис. 3. Уплотнение вала турбины в сборе с фрагментом зависания переходника на крышке

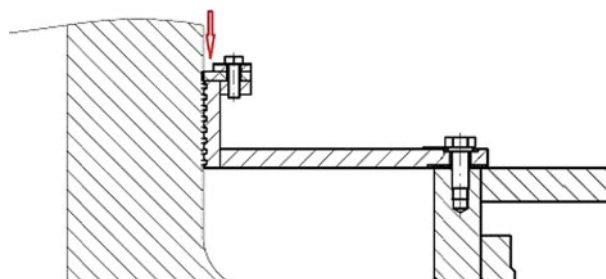
Гидроагрегат остановили и обнаружили односторонний нагрев вала в области уплотнения крышки турбинного подшипника (рис. 4). В качестве уплотнения был использован войлок, который является наилучшим материалом с точки зрения уплотнения и отсутствия нагрева вала турбины. Однако было обнаружено, что войлочное кольцо толщиной 10 мм имело косой срез для склеивания

на монтаже, которое после склеивания оказалось твёрдым, что привело к одностороннему нагреву вала турбины при вращении, а следовательно, к изгибу и повышенному биению. После того как жёсткий косой срез войлока подшлифовали, эффект нагрева исчез, испытания гидроагрегата продолжились без замечаний по биению вала гидротурбины.

Рис. 4. Уплотнение крышки турбинного подшипника

4. При монтаже гидроагрегата необходимо уделять особое внимание уплотнениям ванн подшипников, как источнику возможного одностороннего нагрева вала гидроагрегата, что может привести к недопустимо повышенному биению.

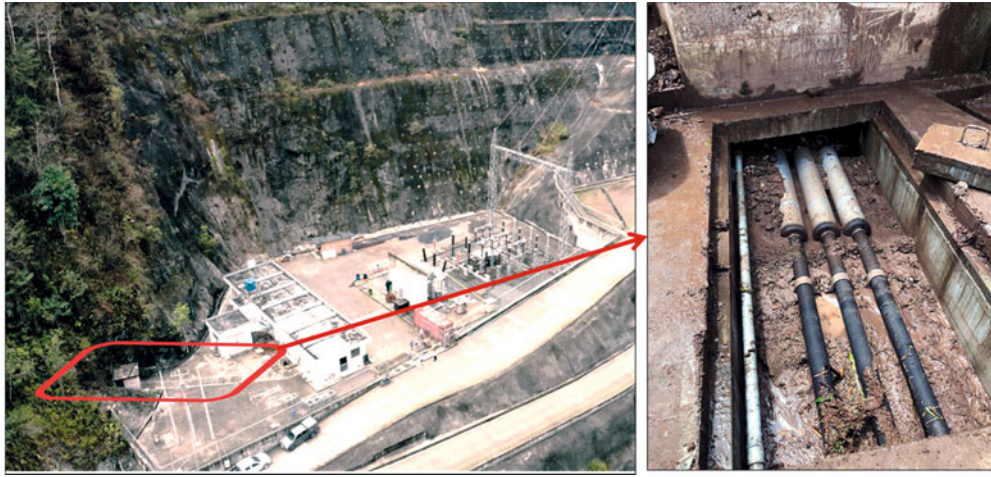
Во время сильного ливня произошёл селевой оползень, впервые с момента начала сооружения подстанции. В течение нескольких минут канал с токопроводами под напряжением 13,8 кВ оказался заполнен жидкой грязью и камнями, которые сползли с горы и попали в канал через дверной проём выходного оголовка подземного туннеля с токопроводами при выходе на подстанцию (рис. 5).

К счастью, защита токопроводов устояла, короткого замыкания не произошло, что могло привести к ремонтным работам и простоем в выработке электроэнергии.

Рис. 5. Электрическая подстанция у склона горы. Канал с шинами заполнен грязевым потоком

Для устранения возникшей проблемы с токопроводами было снято напряжение, вскрыт лоток, проведена деликатная чистка токопроводов и лотка

на всю длину, выполнено высоковольтное испытание и продолжена эксплуатация. Проектная строительная организация приступила к проектированию дополнительной защиты электрической подстанции.

9. При проектировании электрических подстанций необходимо предусматривать комплексную защиту оборудования подстанции от ливней и оползней, если такая опасность существует.

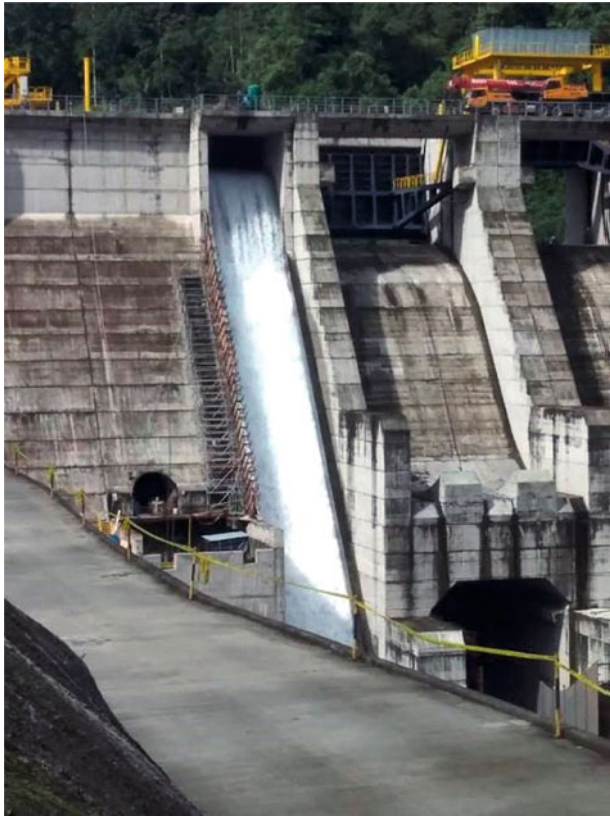
При пуске под нагрузку первого из трёх гидроагрегатов в подземном машинном зале первой ГЭС, когда расход воды составил около  $13 \text{ м}^3/\text{с}$ , начался незначительный перелив воды через стенку поверхностного ступенчатого водосброса, попадая в машинный зал мини-ГЭС, который к этому моменту был обустроен мостовым краном, введённым в эксплуатацию. После поочередного пуска под нагрузку всех гидроагрегатов предстояло испытание с одновременной работой под нагрузкой трёх гидроагрегатов, в этом случае общий расход воды составил бы около  $40 \text{ м}^3/\text{с}$ , что могло привести к затоплению строящегося здания мини-ГЭС. Было принято оперативное решение о наращивании боковой стенки поверхностного ступенчатого водосброса на 1,5 м.

**Рис. 6.** Нарращивание боковой стенки поверхностного ступенчатого водосброса со стороны мини-ГЭС

Строители достроили стенку (рис. 6, 7), что позволило без ограничений по расходу воды эксплуатировать три гидроагрегата первой подземной ГЭС без какого-либо ущерба для мини-ГЭС и нижнего бьефа плотины в целом.

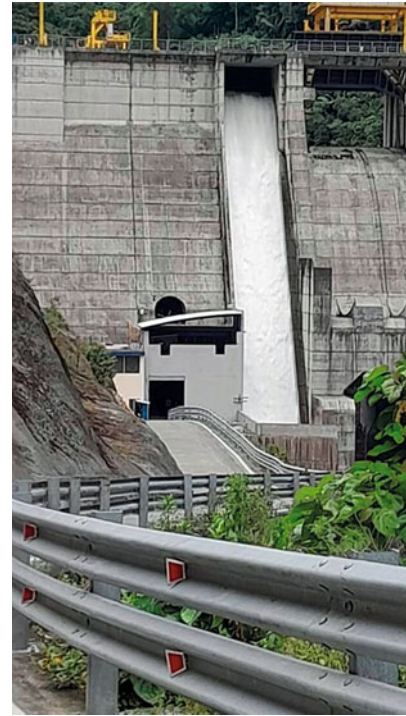
**Рис. 7.** Поверхностный ступенчатый водосброс и здание мини-ГЭС

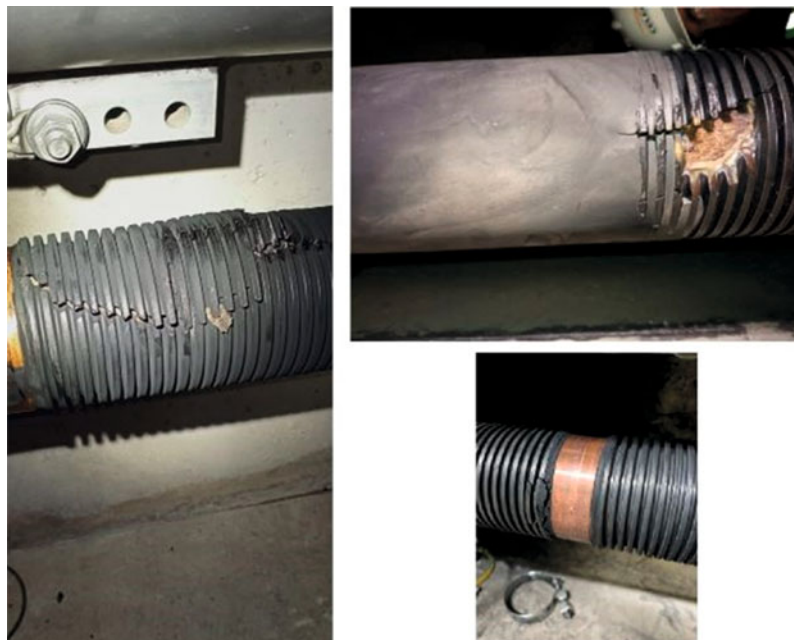
В процессе пусконаладочных работ произошёл пробой изоляции на одной фазе токопровода на участке между ячейками 13,8 кВ ЗРУ в подземном машинном зале и ячейкой 13,8 кВ ЗРУ электрической подстанции. Для поиска места пробоя токопровод был разъединён на середине длины. Проверка сопротивления изоляции с помощью мегомметра с напряжением 5 кВ подтвердил пробой в одной стороне, а в другой – кратковременное падение напряжения. При выполнении высоковольтного испытания с помощью установки HiPot, запитанной от ближайшей электрической сборки строительной

го периода переменным напряжением 120 В, с левой стороны произошёл пробой изоляции при напряжении 20 кВ, а справа также произошёл пробой (как оказалось впоследствии, кажущийся) с отключением высоковольтной установки. В левой стороне был обнаружен участок токопровода с повреждением изоляции, а в правой стороне была замечена связь между отключением высоковольтной установки при проведении испытаний и началом работы строителей, которые периодически включали в соседнем строительном туннеле электрический отбойный молоток, подключенный к той же электрической сборке, что и высоковольтная установка. Отключение электрического молотка на период высоковольтных испытаний позволило выполнить высоковольтные испытания токопровода без замечаний. По просьбе заказчика повторили испытание и включили электрический молоток, высоковольтная установка при ступенчатом повышении испытательного напряжения отключилась от защиты минимального напряжения высоковольтной установки. После замены повреждённого участка токопровода (имелся уже не первый пробой изоляции без видимых причин (рис. 8), что отнесли на условия хранения, как единственному объективному факту, к тому же закончился срок двухгодичной технической гарантии на токопроводы) и запрету проведения строительных работ (электрические сборки в условиях строительства распределены по

**Рис. 8.** Внешний вид нескольких повреждений токопроводов с RIP-изоляцией, возникших в процессе высоковольтных испытаний

объектам без резервирования), высоковольтные испытания были выполнены без замечаний, возникшая проблема была решена.

11. Необходимо строго соблюдать требования изготовителя к условиям хранения и монтажа токопроводов с RIP-изоляцией. При проведении высоковольтных испытаний токопроводов необходимо отключать все электрические установки, запитанные от той же электрической сборки, от которой запитана высоковольтная установка.
