Непредусмотренные ситуации при выполнении строительно-монтажных работ, эксплуатации и модернизации оборудования ГЭС

Михайлов М. Г.¹, руководитель проектов (АО “ТЯЖМАШ”)

Unforeseen situations during construction and installation works, operation and modernization of HPP equipment

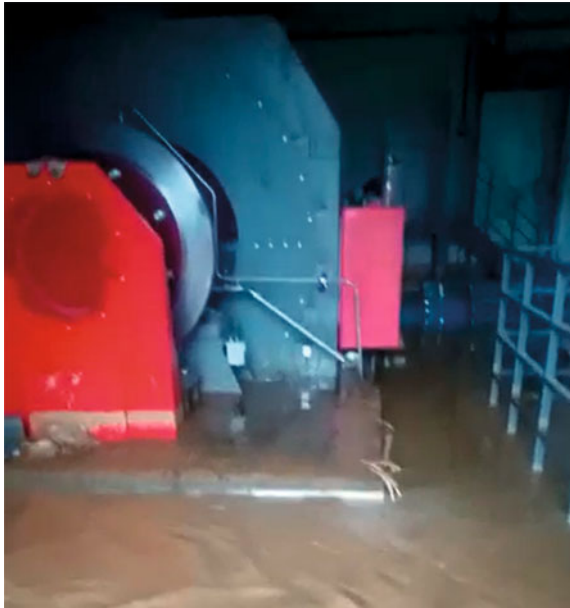
На полу здания ГЭС на этапе монтажа гидроагрегата появился поток воды (рис. 1). Оказалось, что деривационный напорный водовод был смонтирован в траншее, прошёл гидравлическое испытание целиком, но его не успели присыпать грунтом по проекту, к сожалению, напорный трубопровод не был заполнен водой. Прошёл сильный ливень, траншея заполнилась дождевой водой, напорный водовод всплыл, из-за чего произошло раскрытие нескольких соединений труб напорного водовода в траншее, через образовавшиеся щели между участками труб началось поступление грязной дождевой воды в водовод. В это время в здании ГЭС в напорном трубопроводе был открыт люк для осмотра, через который дренажная вода начала поступать в машинный зал, затопив приямки предтурбинного затвора и масляной станции гидрогенератора, кабель-

ные лотки, повредив часть оборудования, включая подтопление гидрогенератора. Завод-изготовитель гидрогенератора поднял вопрос о технической гарантии на оборудование в связи с отказом Заказчика от отгрузки гидрогенератора на завод для ревизии и восстановления. Для восстановления оборудования в здании ГЭС выполнили сушку гидрогенератора и электрических панелей, удалили песок и глину из напорного водовода и из приямков, а также с пола машинного зала и из отсасывающей трубы. Через две недели ситуация с всплытием напорного водовода повторилась из-за очередного сильного ливня. Два соединения труб напорного водовода вновь раскрылись, и грязная дренажная вода вновь поступила из траншеи в напорный водовод, но на этот раз был закрыт люк для осмотра. В результате, потребовалась промывка напорного водовода от песка и глины. Напорный водовод отремонтировали, повторно выполнили гидравлическое испытание и продолжили подготовку к пуско-наладочным испытаниям гидроагрегата.

Рис. 1. Дренажная вода из люка для осмотра напорного водовода поступает в машинный зал

1. При монтаже напорного водовода в траншее необходимо учитывать возможность его всплытия с аварийными последствиями. Смонтированный и прошедший гидравлическое испытание напорный водовод должен быть без задержек присыпан грунтом по проекту, либо заполнен водой, в качестве защиты от всплытия.

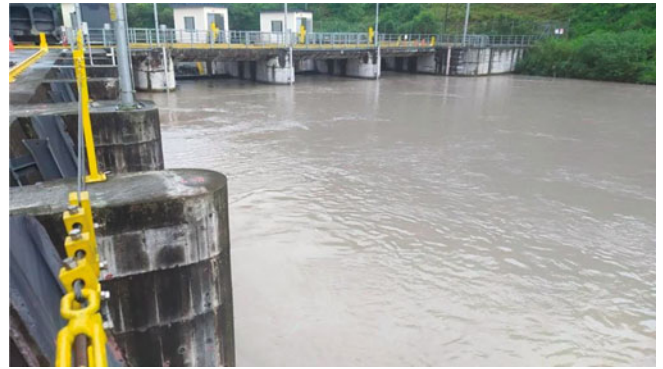
При работе гидроагрегата был замечен интенсивный износ двух колец из композиционного материала “ФУТ” (антифрикционный углепластик) торцевых уплотнений валов гидротурбин. Проверка позволила выяснить следующее. Приём воды в напорный водоприёмник был выполнен непосредственно из реки с небольшим головным узлом (рис. 2). Вода из реки на изгибе под углом 90° к течению (рис. 3) проходила через сороудерживающие решётки, через проёмы для входных плоских затворов, попадала в отстойник (рассчитанный на задержку частиц размером более $0,3$ мм) периодического действия (рис. 4), состоящий из четырех камер, каждая из которых состояла из двух секций. Далее вода проходила через проёмы выходных плоских затворов и попадала непосредственно в напорный водоприёмник. Из водоприёмника вода направлялась в общий напорный водовод длиной более 6 км с разветвлением на конечном участке на три гидроагрегата. Из каждого входного патрубка дисковых затворов был выполнен водозабор в систему технического водоснабжения (ТВС), после которого вода проходила через “У”-образный сетчатый фильтр с ячейками 4 мм, далее через фильтр 300 мкм с автоматической промывкой, попадала в общий коллектор для трёх гидроагрегатов, из которого осуществлялся забор воды системы охлаждения гидрогенератора и гидротурбины, а также уплотнения вала гидротурбин. Вода в уплотнение вала поступала через две параллельные линии, оборудованные комбинированными циклонными фильтрами с сеткой 200 мкм и фильтрами тонкой очистки 25 мкм с автоматической промывкой, после чего подводилась в торцевое уплотнение вала гидротурбины. После обнаружения (с помощью

Рис. 2. Водозабор на речном стоке с наносами (слева сороудерживающие решетки на входе в отстойник)

стационарных электронного и механического датчиков) интенсивного износа углепластика уплотнения была взята проба дренажной воды из уплотнения вала на крышке гидротурбины. Анализ показал наличие частиц размерами $6,3 - 20$ мкм — $29,90$ % и частиц $20 - 63$ мкм — $61,60$ %. Изготовитель фильтров гарантировал надёжную работу фильтров с результативной промывкой при условии концентрации взвешенных частиц (до фильтров без органических загрязнений) в пределах $300 - 350$ мг/л (количество наносов в реке во время ливневых дождей в течение суток доходило до нескольких тысяч мг/л). В соответствии с рекомендациями проектировщика, при превышении расхода воды в реке более 120 м³/с и количества наносов более 580 мг/л гидроагрегаты ГЭС останавливали (после отстойника количество наносов составляло 183 мг/л). Однако при снижении расхода воды и количества наносов в реке до допустимой величины продолжался повышенный износ углепластиковых колец уплотнений валов гидротурбин. Это подтверждало наличие мелких твёрдых частиц в наносах, которые приводили к ускоренному абразивному износу. При снижении осадков и уменьшении расхода воды в реке с её осветлением — эффект интенсивного износа уплотнения исчезал, приблизившись к проектному значению, а именно 1 мм износа за 8000 ч работы. Это обстоятельство подтверждало работоспособность конструкции уплотнения вала и применённых материалов пары трения. Интенсивный износ был напрямую связан с наличием в наносах твёрдых частиц размером менее 25 мкм, о чём не было заявлено в технической спецификации Заказчика о характеристиках наносов в речной воде. Изготовитель гидротурбины обратил внимание Заказчика на необходимость срочного внедрения системы чистой воды для подачи в уплотнения валов гидротурбин, как обязательное условие длительной и надёжной работы этого важнейшего узла гидротурбины при длительной эксплуатации станции в периоды сезона дождей (до 6 -ти месяцев в году).

2. При отсутствии водохранилища, забора воды непосредственно из водотока, наличии наносов с мелкими частицами повышенной твёрдости в реке, Заказчикам необходимо чётко указывать в технической спецификации необходимость системы чистой воды для уплотнения вала гидротурбины. При этом, источник чистой воды должен предоставляться Заказчиком.

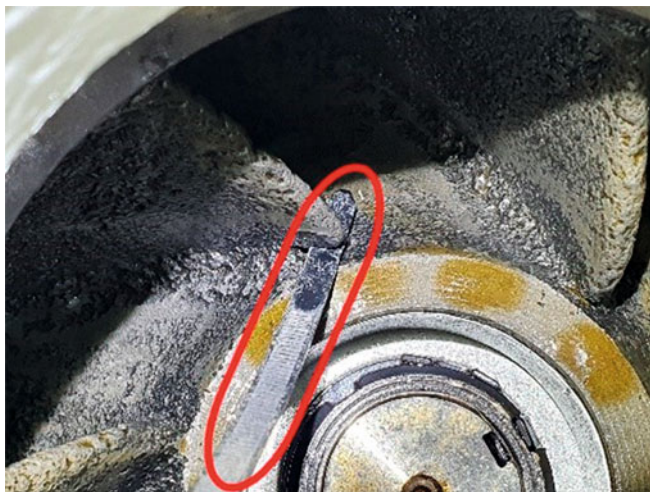
Перед монтажом циркуляционных масляных насосов системы охлаждения был произведен их осмотр. Несмотря на наличие сертификатов от завода-изготовителя, было выявлено несоответствие крыльчаток насосов (рис. 5, 6) требованиям качества. Заказчик потребовал от Подрядчика замену поставленных на проект масляных насосов. Изготовитель масляных насосов на основании контрактных условий и нахождения насосов на стройплощадке более двух лет, что соответствовало окончанию действия технической гарантии, отказался от безвозмездной поставки насосов за свой счёт. Подрядчик был вынужден повторно закупить масляные насосы с теми же характеристиками. При поступлении на проект новые циркуляционные масляные насосы имели заводские сертификаты качества, прошли входной контроль и полностью соответствовали требованиям технической спецификации Заказчика.

Рис. 5. Масляный циркуляционный насос с дефектами крыльчатки (зазор под входной кромкой лопасти) системы охлаждения масла блочного трансформатора

3. Трансформаторы с комплексом вспомогательного оборудования, поступающие на монтаж, независимо от наличия сертификатов от изготовителя подтверждающих качество, должны проходить входной контроль на проекте в присутствии представителя завода-изготовителя. При условии задержки исполнения контракта дольше срока действия технической гарантии, необходимо обеспечивать условия хранения оборудования, вызвать представителя завода-изготовителя до окончания срока технической гарантии для оценки состояния трансформатора со вспомогательным оборудованием, а также для возможной переконсервации в соответствии с инструкцией на хранение от завода-изготовителя.

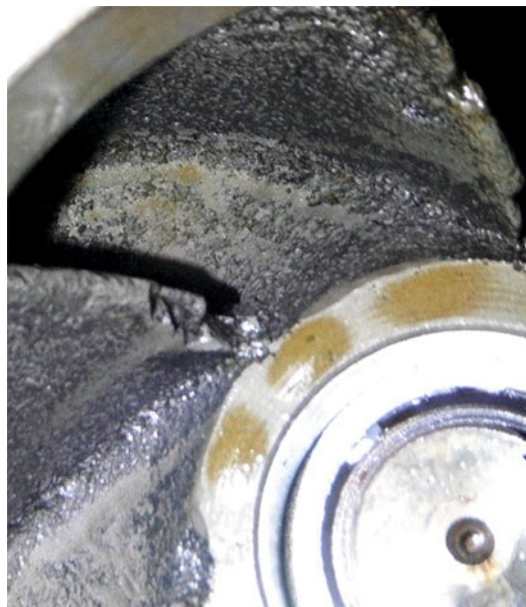
Рис. 6. Масляный циркуляционный насос с видимыми дефектами литья крыльчатки системы охлаждения масла блочного трансформатора

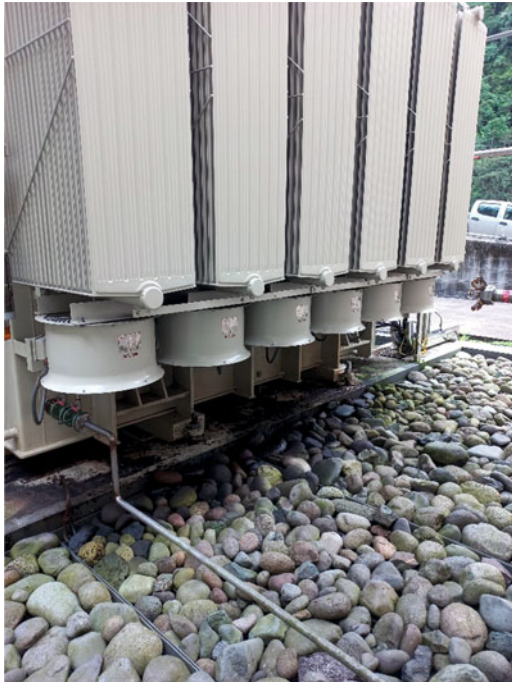
Рис. 8. Следы трансформаторного масла под блочным трансформатором

Во время обхода и осмотра оборудования электрической подстанции 230 кВ (рис. 7) инженер-электрик заметил следы трансформаторного масла на камнях под блочным трансформатором (рис. 8). Все контролируемые технические параметры трансформатора находились в проектных пределах. По указателю уровня, установленному на расширительном баке силового трансформатора, было зафиксировано незначительно снижение уровня масла в допустимых пределах. При запланированной остановке гидроагрегатов, после снятия напряжения с блочного трансформатора был произведен тщательный осмотр. Выяснилось, что источником протечек трансформаторного масла оказались вводы низкого напряжения 13,8 кВ, на которых были ослаблены гайки (M52) крепления ввода (рис. 9). Пришлось частично слить трансформаторное масло на участке между предварительно закрытым вентилем расширительного бака и до уровня ниже уплотнений фарфоровых изоляторов вводов 13,8 кВ. После корректировки положения изоляторов и уплотнений вводов 13,8 кВ была выполнена обтяжка гаек (рис. 9) моментом 70 Нм, указанным заводом-изготовителем блочного трансформатора. Помимо этого, в резьбовом соединении был использован Loctite 272 — резьбовой фиксатор высокой прочности, высокотемпературный (рабочая температура от -55 °С до +200 °С, диаметр резьбы до M80). Далее в трансформатор было долито подготовленное трансформаторное масло до проектного уровня. В дальнейшей эксплуатации повторных протечек трансформаторного масла из вводов 13,8 кВ не наблюдалось.

5. В период пуско-наладочных работ и начального периода эксплуатации необходимо проводить внешние осмотры состояния трансформаторов со вспомогательным оборудованием для своевременного обнаружения и исправления скрытых дефектов. Заказчикам необходимо уделять особое внимание технико-экономическому обоснованию наличия или отсутствия в проекте резервного группового или блочного трансформатора для гарантированной выдачи располагаемой мощности в энергосистему.

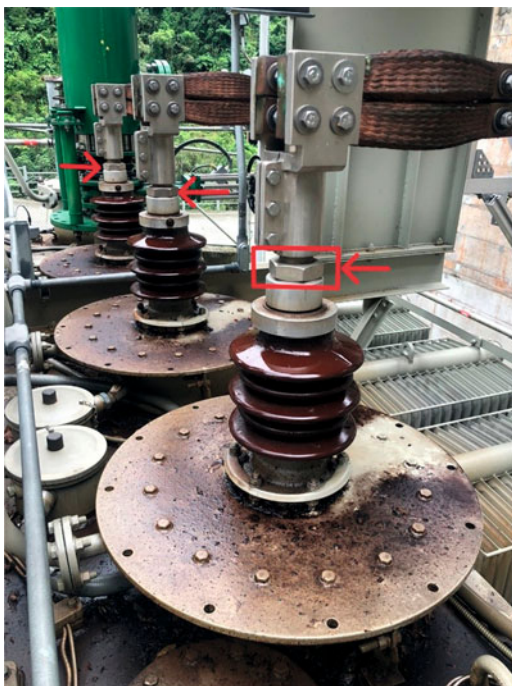
Рис. 9. Вводы 13,8 кВ блочного трансформатора 13,8/230 кВ, протечки трансформаторного масла из-за слабо обтянутых гаек вводов 13,8 кВ (указаны красными стрелками)

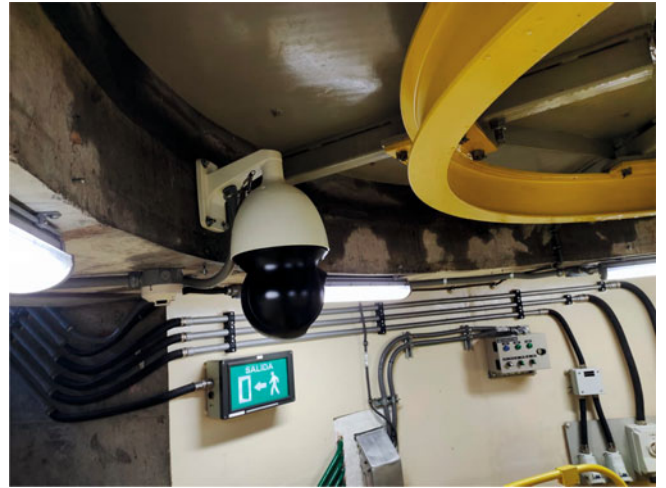
Рис. 10. Шахта гидротурбины со следами протечек турбинного масла из нижнего генераторного подшипника на бетоне

В процессе выполнения пуско-наладочных работ (ПНР) на гидроагрегате были замечены капли масла под перекрытием шахты турбины и подтёки масла на бетоне шахты турбины (рис. 10). Осмотр показал, что масло поступает на перекрытие шахты турбины через выгородку нижнего подшипника гидрогенератора. Искусственное снижение уровня масла в ванне в допустимых пределах не дало существенного эффекта, как и ревизия верхнего уп-

лотнения ванны подшипника с настройкой системы удаления паров масла. Особенностью конструкции гидрогенератора являлось расположение перекрытия шахты турбины ниже выгородки нижнего генераторного подшипника и при этом в нижней крестовине генератора отсутствовало перекрытие, что при работе гидрогенератора приводило к понижению давления под выгородкой ванны нижнего генераторного подшипника, что, в свою очередь, способствовало усилению конденсации паров над выгородкой и стеканию масла в виде капель по валу и по внешней поверхности выгородки. Такое же явление, но с меньшей интенсивностью, было замечено и на двух других гидроагрегатах. По предложению завода-изготовителя гидрогенератора (рис. 11) была выполнена модернизация выгородки масляной ванны нижнего генераторного подшипника (рис. 12). После ввода в работу гидроагрегата эффект замасливания металлического перекрытия и бетона шахты турбины прекратился.

6. При проектировании гидрогенераторов необходимо использовать проверенные или такие новые конструктивные решения по нижним генераторным подшипникам, которые исключают парение, конденсацию паров с проникновением масла со стороны выгородки нижнего генераторного подшипника в шахту гидротурбины.

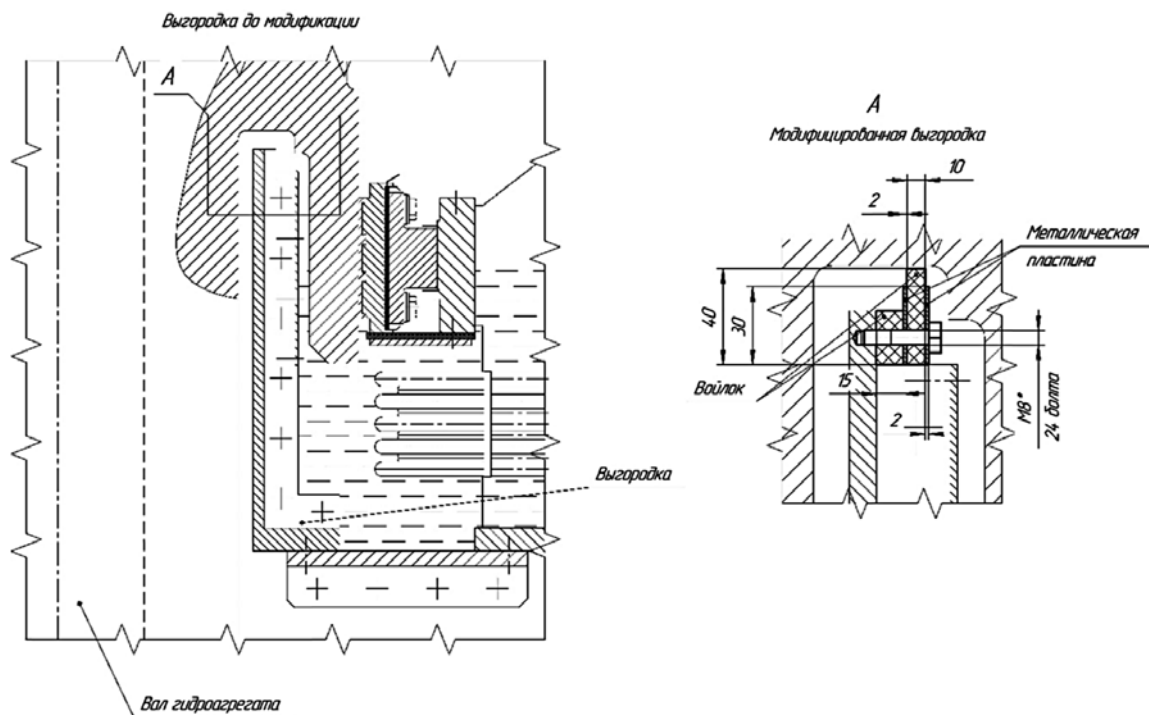
Рис. 11. Эскиз модернизации выгородки с применением войлока по предложению завода изготовителя-гидрогенератора

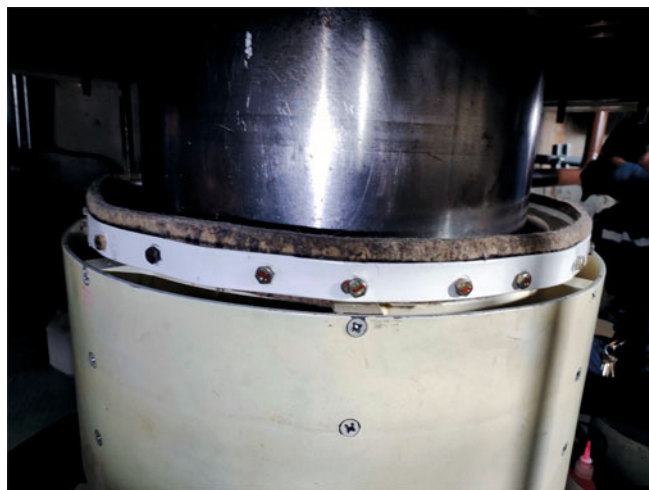
Рис. 12. Модернизированная выгородка масляной ванны нижнего генераторного подшипника

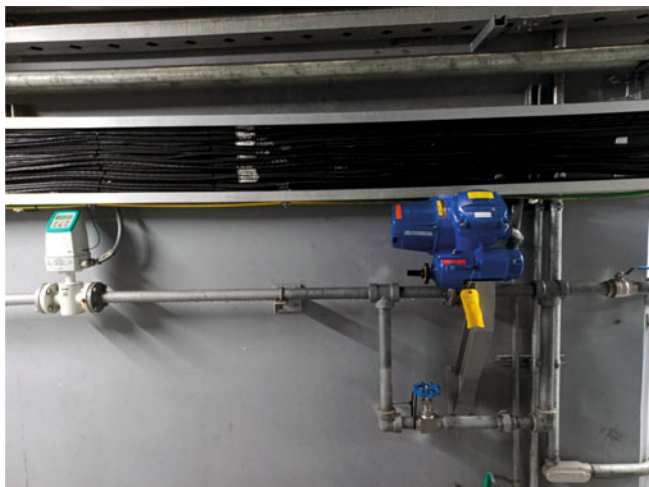
Рис. 13. Байпас в системе подачи воды к рабочему уплотнению вала гидротурбины

Регулятор расхода подачи воды в торцевое уплотнение вала гидротурбины часто включался в работу, изменяя расход от максимальных до минимальных значений. Разбираясь с причинами такого регулирования, выяснилось, что в системе самотечного (с ограничением давления воды у потребителя) технического водоснабжения происходили переходные процессы при включении и отключении гидроагрегатов. Также из-за того, что в водоприём-

ник ГЭС вода поступала непосредственно из реки без водохранилища, что, несмотря на отстойник, приводило к поступлению в напорный водовод значительного количества твёрдых наносов, которые, в свою очередь, нарушали работу фильтров, приводили к сбоям регуляторов давления системы ТВС. На последнем участке к уплотнению вала наносы нарушали работу циклонных фильтров и фильтров тонкой очистки, что незамедлительно сказывалось на работе регулятора расхода воды, установленного между фильтрами тонкой очистки 25 мкм и уплотнением вала турбины. Завод-изготовитель в качестве кардинального решения предложил Заказчику обеспечить подачу чистой воды к уплотнению вала гидротурбины. В качестве промежуточного решения завод-изготовитель гидротурбины рекомендовал установить байпас (настроить расход воды $2 \text{ м}^3/\text{с}$) параллельно с регулятором расхода. После установки байпаса (рис. 13) работа регулятора подачи проектного расхода воды ($3 - 3,8 \text{ м}^3/\text{с}$) на уплотнение вала полностью стабилизировалась, резкие колебания в работе регулятора исчезли.

7. При значительных колебаниях в работе регулятора подачи расхода воды на торцевое уплотнение вала гидротурбины одним из решений технической проблемы может быть установка байпаса параллельно регулятору расхода.

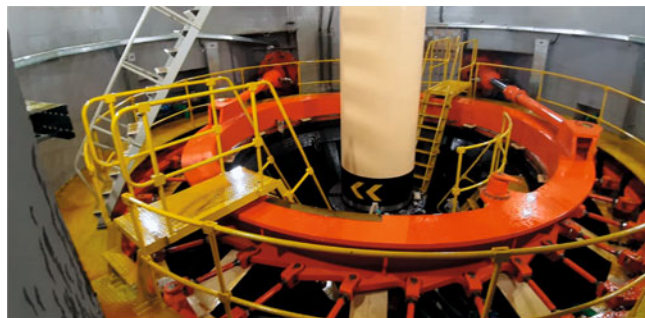
Рис. 14. Следы турбинного масла на оборудовании в шахте гидротурбины

на холостом ходу около часа, затем его включили в сеть. Во время сопутствующего ПНР осмотра обнаружили, что все оборудование (рис. 14) в шахте гидротурбины забрызгано маслом (около ста литров). Гидроагрегат остановили, провели осмотр. Определили, что масло вылилось через выгородку (рис. 15) нижнего генераторного подшипника (НГП). Дальнейшая проверка выявила следующее. На крышке турбины поворотно-лопастных гидротурбин были установлены по два клапана срыва вакуума для впуска воздуха. За всё время эксплуатации не было замечено ни одного подобного случая выброса масла из НГП в шахту турбины (ШТ) при работе на холостом ходу, под нагрузкой и при сбросах нагрузки. Однако после замены гидротурбин на пропеллерные, помимо двух клапанов срыва вакуума на крышке турбины были установлены 4 клапана впуска воздуха для подачи воздуха как можно ближе к рабочему колесу, практически над входной кромкой лопастей (клапаны впуска воздуха были установлены в обтекатель крышки турбины). Помимо этого, ШТ первоначально была выполнена герметичной в качестве защиты от гидроудара, так как в нижнем бьефе здания ГЭС были установлены быстропадающие аварийно-ремонтные плоские затворы. На модернизированных гидроагрегатах была нарушена герметичность перекрытия нижней крестовины гидрогенератора за счёт того, что вместо 40 мм перекрытия нижней крестовины с уплотнением к валу было выполнено перекрытие толщиной 10 мм без уплотнения. При этом при работе пропеллерных турбин на холостом ходу и наборе нагрузки до 15 – 20 % от номинальной работали одновременно клапаны срыва вакуума и клапаны впуска воздуха. Ко всему вышечисленному, во время ПНР на данном гидроагрегате проходил обучение новый оперативный персонал, который закрыл герметичную дверь в ШТ. После пуска гидроагрегата на холостой ход включились в работу все 6 клапанов срыва вакуума и впуска воздуха, что привело к понижению давления в шахте турбины и, как следствие, выбросу масла из НГП. На предыдущих двух гидроагрегатах, прошедших модернизацию,

8. В инструкцию по эксплуатации оборудования ГЭС должны вноситься и утверждаться необходимые изменения с учётом опыта эксплуатации для обязательного исполнения эксплуатационным персоналом. В случае применения гидротурбин пропеллерного типа, включая модернизацию с заменой поворотных лопастных гидротурбин, с применением клапанов срыва вакуума и клапанов для впуска воздуха под крышку турбины и в проточную часть, необходимо выполнять расчёт или проводить модельные испытания для определения необходимого расхода воздуха и способа подачи.

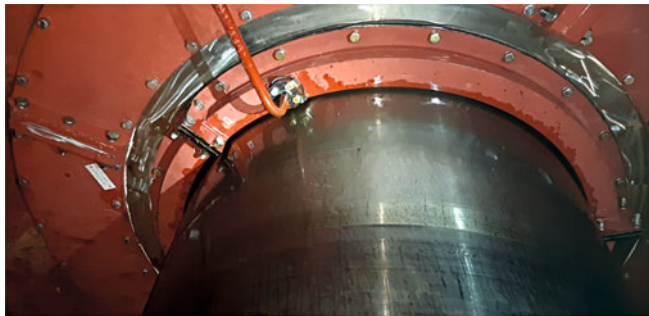
Рис. 15. Дно нижнего генераторного подшипника со следами протечек турбинного масла
