# Непредусмотренные ситуации в период пусконаладочных работ оборудования ГЭС

Михайлов М. Г.<sup>1</sup>, руководитель проекта (АО “Тяжмаш”)

Представлена информация о технических ситуациях во время выполнения пусконаладочных работ технологического оборудования ГЭС.

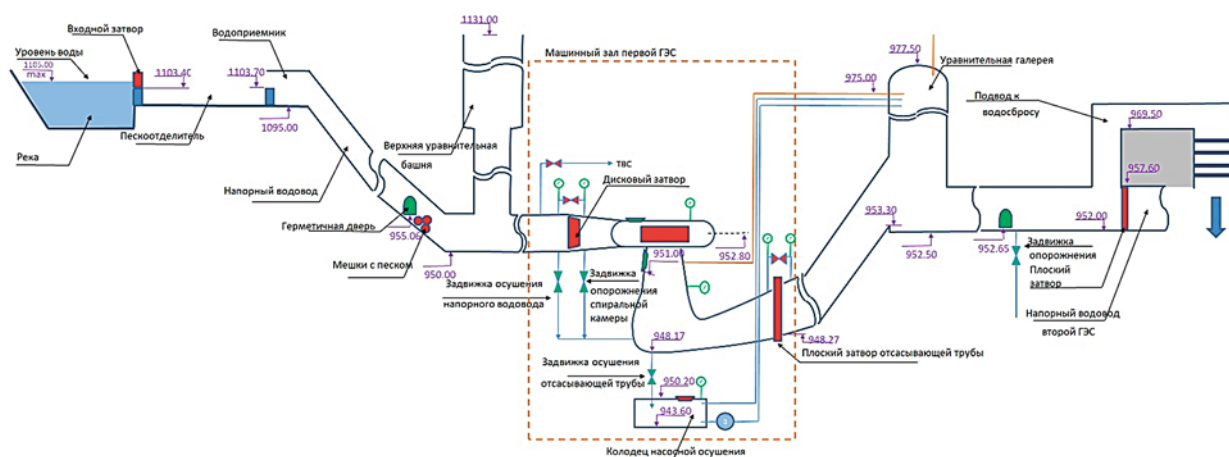
Рис. 1. Схема проточного тракта ГЭС

**Ситуация 1.** К подземному зданию ГЭС с тремя гидроагрегатами вода подаётся от водоприёмника напорным водоводом с бетонной облицовкой длиной 6,5 км, диаметром 3,8 м, обеспечивая статический напор 135,5 м (рис. 1). На последнем, облицованном бетоном, наклонном участке напорного водовода расположена герметичная дверь для доступа с целью осмотра. На весь период строительства в напорном водоводе напротив герметичной двери строителями была сооружена перемычка из мешков с песком для перехватывания протечек из бетонной облицовки напорного водовода, откуда через дверь протечки отводились по строительному туннелю к выходу, далее в реку. К нижней, горизон-
