Непредусмотренные ситуации при выполнении строительно-монтажных работ, эксплуатации и модернизации оборудования ГЭС

Михайлов М. Г.¹, руководитель проектов (АО “ТЯЖМАШ”)

Unforeseen situations during construction and installation works, operation and modernization of HPP equipment

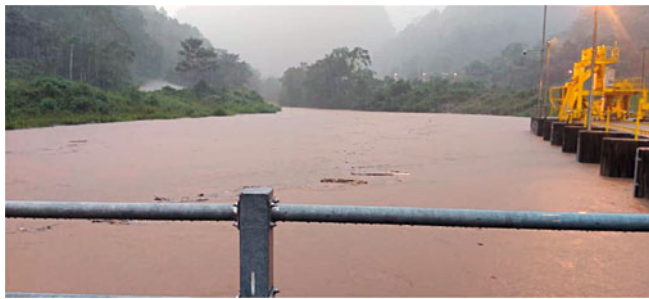
При работе гидроагрегата был замечен интенсивный износ двух колец из композиционного материала “ФУТ” (антифрикционный углепластик) торцевых уплотнений валов гидротурбин. Проверка позволила выяснить следующее. Приём воды в напорный водоприёмник был выполнен непосредственно из реки с небольшим головным узлом (рис. 2). Вода из реки на изгибе под углом 90° к течению (рис. 3) проходила через сороудерживающие решётки, через проёмы для входных плоских затворов, попадала в отстойник (рассчитанный на задержку частиц размером более $0,3$ мм) периодического действия (рис. 4), состоящий из четырех камер, каждая из которых состояла из двух секций. Далее вода проходила через проёмы выходных плоских затворов и попадала непосредственно в напорный водоприёмник. Из водоприёмника вода направлялась в общий напорный водовод длиной более 6 км с разветвлением на конечном участке на три гидроагрегата. Из каждого входного патрубка дисковых затворов был выполнен водозабор в систему технического водоснабжения (ТВС), после которого вода проходила через “У”-образный сетчатый фильтр с ячейками 4 мм, далее через фильтр 300 мкм с автоматической промывкой, попадала в общий коллектор для трёх гидроагрегатов, из которого осуществлялся забор воды системы охлаждения гидрогенератора и гидротурбины, а также уплотнения вала гидротурбин. Вода в уплотнение вала поступала через две параллельные линии, оборудованные комбинированными циклонными фильтрами с сеткой 200 мкм и фильтрами тонкой очистки 25 мкм с автоматической промывкой, после чего подводилась в торцевое уплотнение вала гидротурбины. После обнаружения (с помощью

Рис. 3. Вид на верхний бьеф перед водозабором отстойника, сороудерживающие решетки, решеткоочистная машина и плоские затворы на входе в отстойник

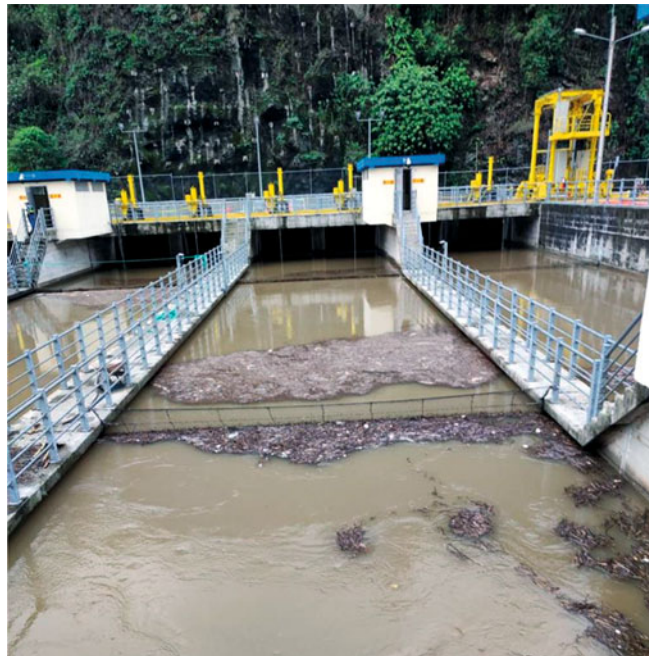
Рис. 4. Отстойник с плоскими затворами на входе

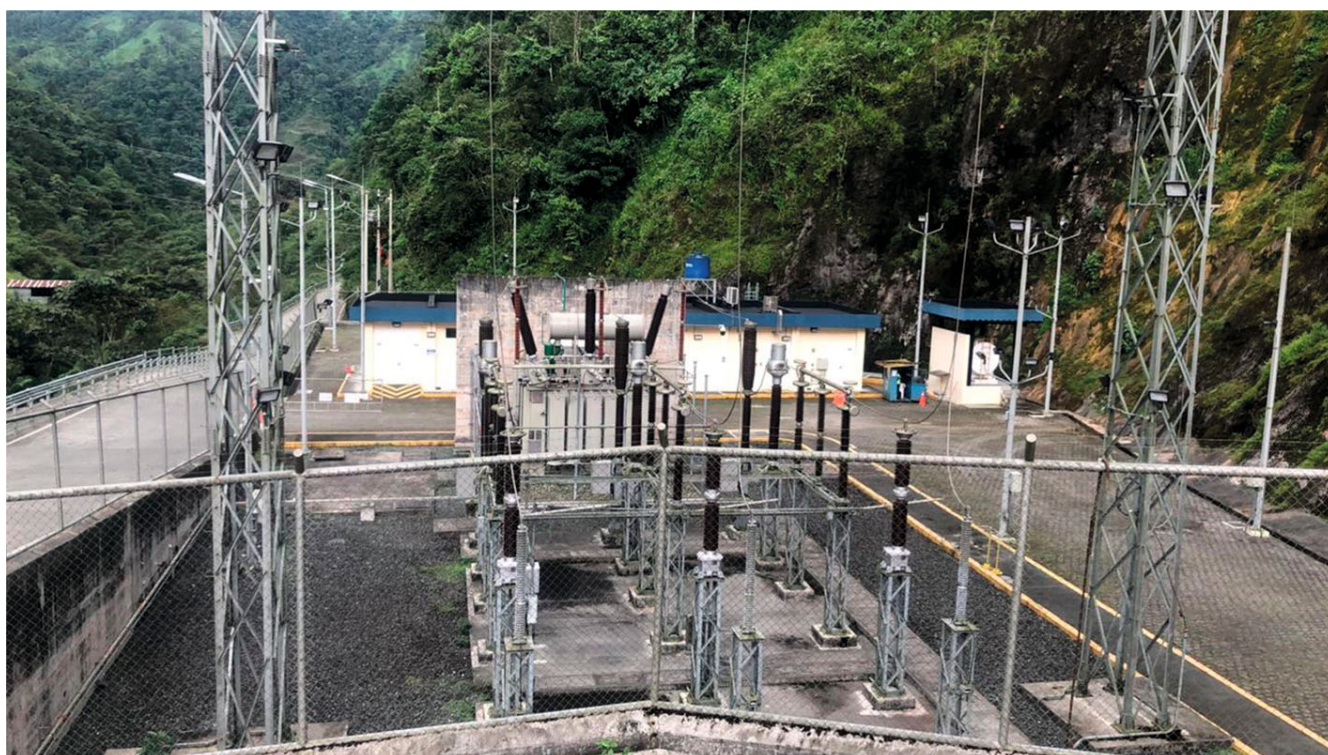
Рис. 7. Электрическая подстанция 230 кВ

Во время обхода и осмотра оборудования электрической подстанции 230 кВ (рис. 7) инженер-электрик заметил следы трансформаторного масла на камнях под блочным трансформатором (рис. 8). Все контролируемые технические параметры трансформатора находились в проектных пределах. По указателю уровня, установленному на расширительном баке силового трансформатора, было зафиксировано незначительно снижение уровня масла в допустимых пределах. При запланированной остановке гидроагрегатов, после снятия напряжения с блочного трансформатора был произведен тщательный осмотр. Выяснилось, что источником протечек трансформаторного масла оказались вводы низкого напряжения 13,8 кВ, на которых были ослаблены гайки (M52) крепления ввода (рис. 9). Пришлось частично слить трансформаторное масло на участке между предварительно закрытым вентилем расширительного бака и до уровня ниже уплотнений фарфоровых изоляторов вводов 13,8 кВ. После корректировки положения изоляторов и уплотнений вводов 13,8 кВ была выполнена обтяжка гаек (рис. 9) моментом 70 Нм, указанным заводом-изготовителем блочного трансформатора. Помимо этого, в резьбовом соединении был использован Loctite 272 — резьбовой фиксатор высокой прочности, высокотемпературный (рабочая температура от -55 °С до +200 °С, диаметр резьбы до M80). Далее в трансформатор было долито подготовленное трансформаторное масло до проектного уровня. В дальнейшей эксплуатации повторных протечек трансформаторного масла из вводов 13,8 кВ не наблюдалось.

5. В период пуско-наладочных работ и начального периода эксплуатации необходимо проводить внешние осмотры состояния трансформаторов со вспомогательным оборудованием для своевременного обнаружения и исправления скрытых дефектов. Заказчикам необходимо уделять особое внимание технико-экономическому обоснованию наличия или отсутствия в проекте резервного группового или блочного трансформатора для гарантированной выдачи располагаемой мощности в энергосистему.

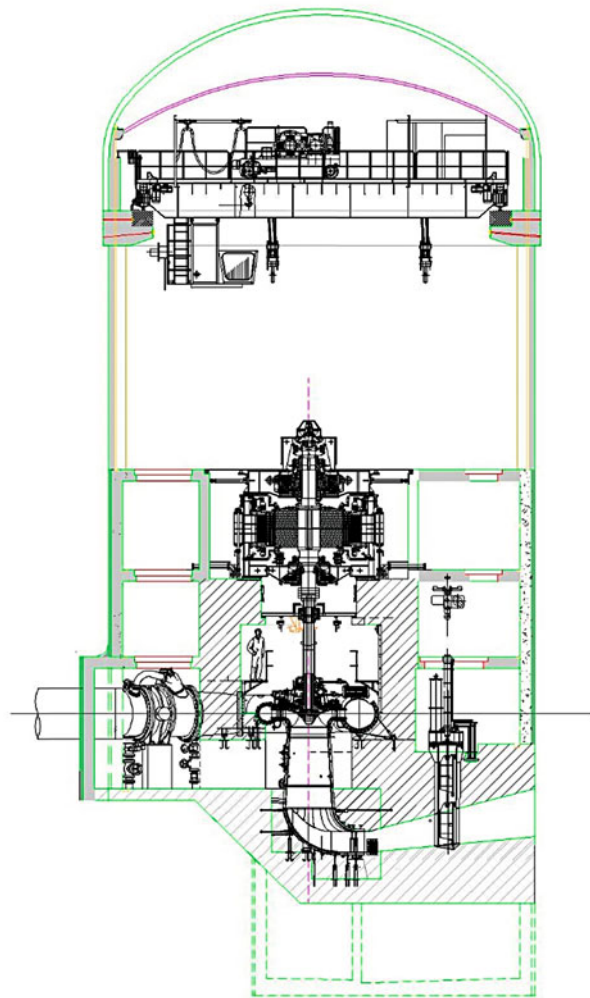
Рис. 16. Поперечный разрез здания ГЭС

количество гидроагрегатов — 3, подземное здание ГЭС, общий напорный водовод с разветвлением на три гидроагрегата, между спиральной камерой и напорным водоводом установлены дисковые затворы. На выходе из отсасывающей трубы каждого гидроагрегата установлен один плоский затвор с гидроприводом (рис. 16). В продолжении отсасывающих труб трёх гидроагрегатов перпендикулярно расположена уравнивательная галерея.

твора отсасывающей трубы после остановки трёх гидроагрегатов и осушения уравнивательной галереи. Проверить состояние клапана впуска воздуха под рабочее колесо гидротурбины (установленного на верхнем фланце вала гидрогенератора), выполнить осмотр состояния конуса с люком отсасывающей трубы, проточной части до и после конуса отсасывающей трубы, проверить задвижку осушения отсасывающей трубы, датчики давления, установленные в проточной части. Также усилить контроль за работой гидроагрегата в эксплуатации на предмет возможного проявления скрытых повреждений после произошедшего воздействия повышенного давления на проточную часть.
